RINNOVAZIONE E DEUMIDIFICAZIONE IN SEGUITO A DANNI CAUSATI DALL'ACQUA IN EDIFICI COMMERCIALI

## SPENGLERPARK DI MÜNCHENSTEIN

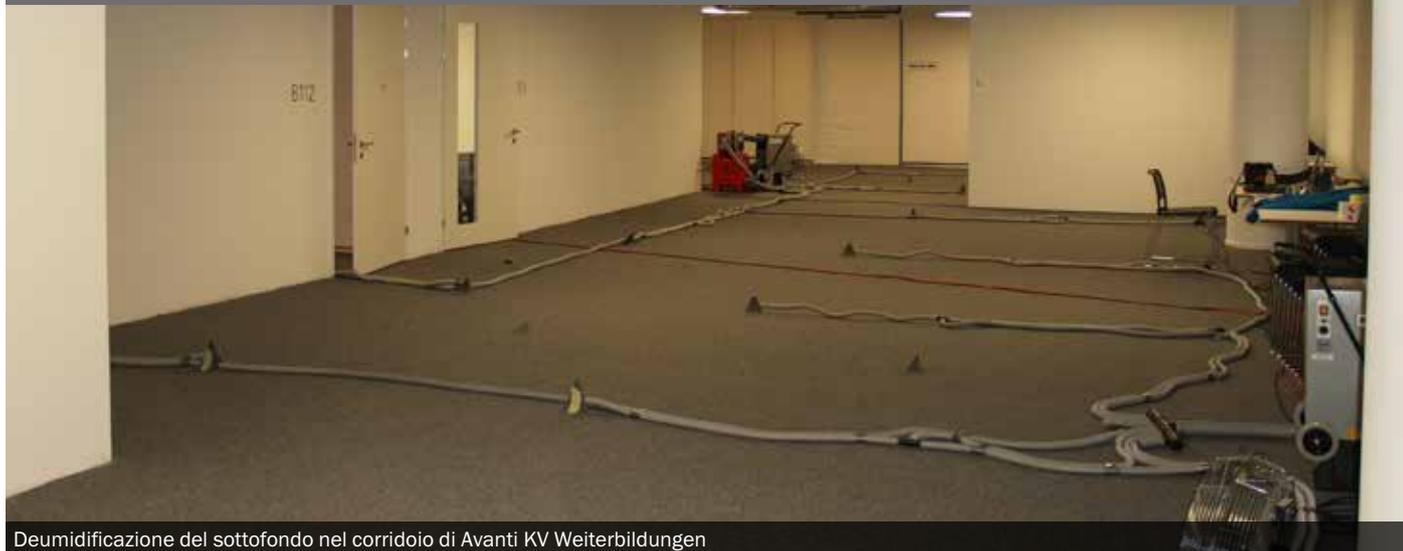
Deumidificazione del sottofondo nel corridoio di Avanti KV Weiterbildungen

- Deumidificazione di locali e superfici
- Deumidificazione dei sottofondi
- Realizzazione di parete separatoria con cellofanatura (6x3,5 m)
- L'area deumidificata è di 600 m<sup>2</sup>
- Sono stati utilizzati 30 deumidificatori
- Rimozione e nuova posa di 20 m<sup>2</sup> di linoleum
- Applicazione di rivestimento tessile Kugelgarn con predisposizione per i fori
- Rimozione e rifacimento di 220 m di fughe
- Nuova posa di 40 piastrelle in granito e ceramica
- Pulizia finale
- 16 collaboratori all'opera

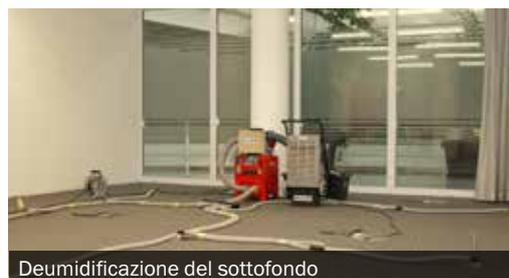
Deumidificazione del sottofondo

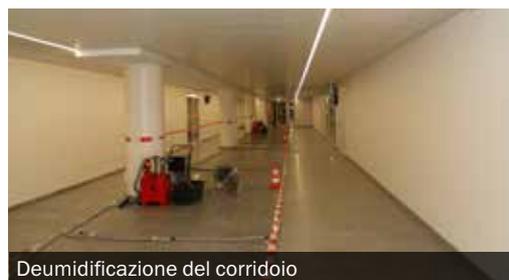
Deumidificazione del corridoio
